# バイオマス発電所における爆発・火災 事故及びその対応について

令和6年11月26日

中国四国産業保安監督部四国支部  
電力安全課

## 2. 武豊火力発電所における爆発・火災事故（令和6年1月）

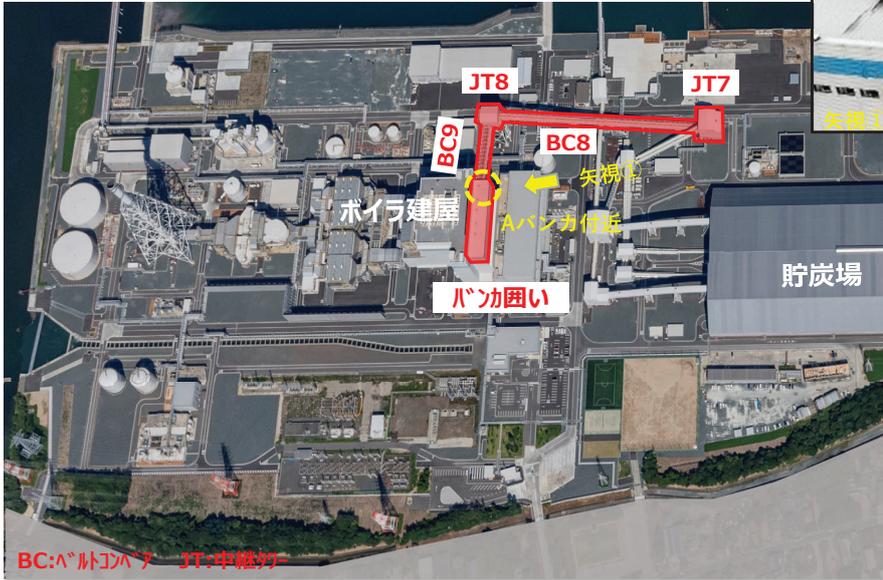
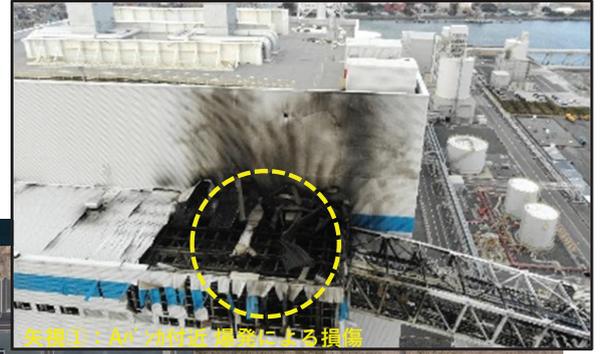
- 映像データ等より**着火場所はAバンカ付近**と考えられる
- 事象はバイオマス燃料による**粉じん爆発**と考えられる
- バンカ囲い～JT7の範囲以外の設備には**著しい損傷は認められない**

矢視①：Aバンカ付近爆発による損傷

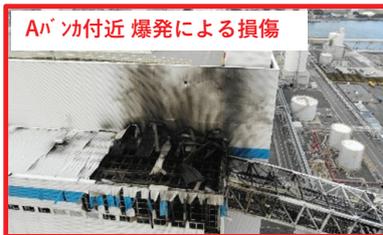
Aバンカ付近爆発による損傷

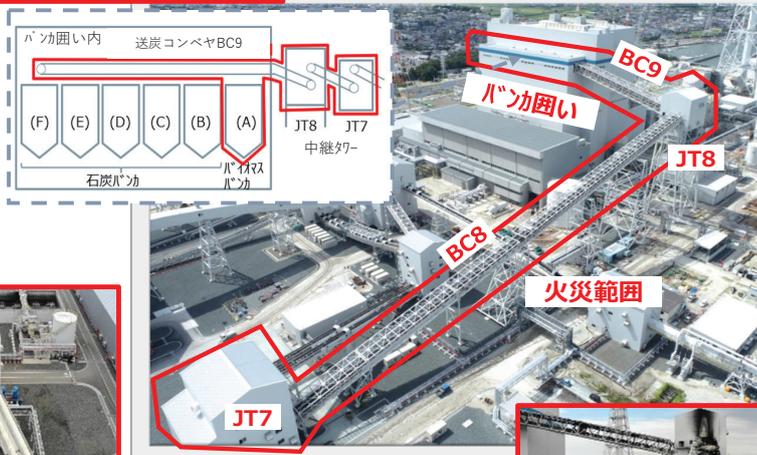
BC9爆発伝播による損傷

JT8爆発伝播による損傷

JT7延焼による損傷

BC8延焼による損傷

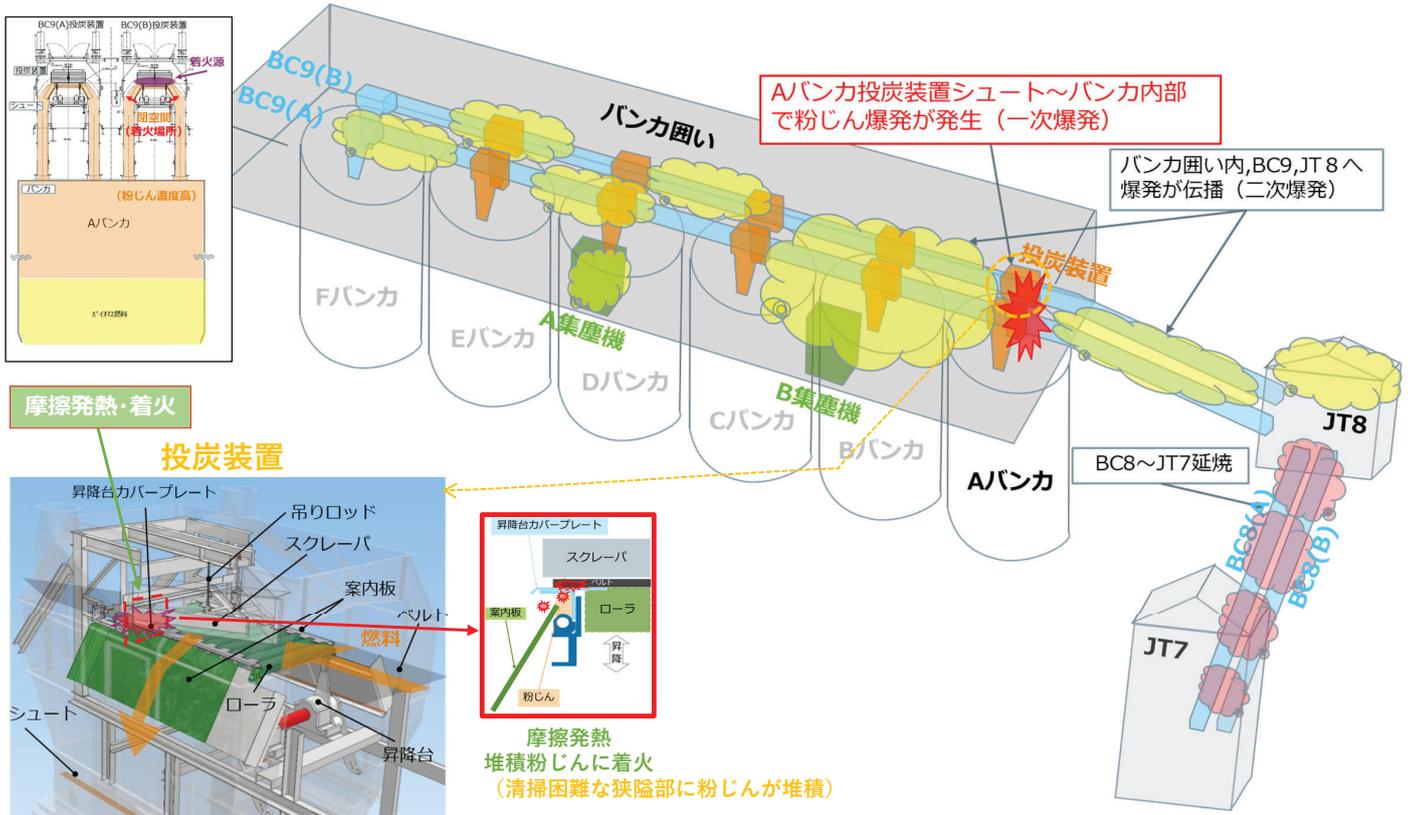
## 2. 事故のメカニズム（全体）

高速大量搬送により搬送流路内のバイオマス粉じんが増加

バンカ内部から投炭装置シュート上部まで粉じん濃度が爆発下限界以上に増加

スクレーパが通常より下がった位置で固定

ベルトとカバープレートの間の摩擦が増加

点検・清掃困難な部位に粉じんが堆積

摩擦による発熱で堆積粉じんに着火

→ バンカ囲い内粉じん飛散による二次爆発発生・伝播

- 今回の事象は、**バイオマス燃料（ホワイトペレット）固有の特性**に起因
- 燃料性状の違いにより石炭では同様な事故は発生しない

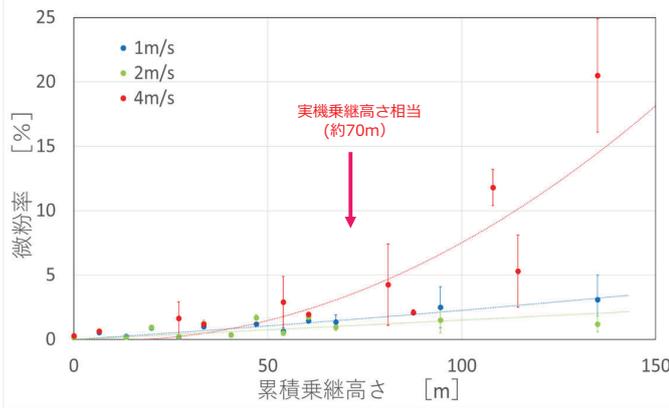
【①微粉率試験】

微粉率は 1m/s と 2m/s では同程度であるが、4m/s になると乗継部で燃料がシュートに衝突することにより微粉率が増加する傾向が顕著に見られる。

**バイオマス燃料の搬送においては、ベルトコンベヤ速度を引き下げる (2 m/s以下)**

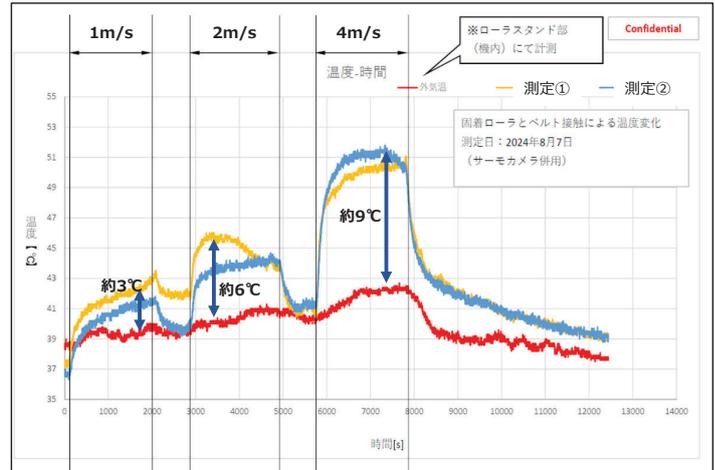
【②摩擦発熱性試験】

- ・摩擦による温度上昇は搬送速度にほぼ比例
- ・摩擦発熱による到達温度は40～50℃程度とバイオマス燃料着火温度に比較し十分に低い値

動摩擦係数や荷重が増加し着火温度に近い温度へ上昇する摩擦条件においても、搬送速度を半減することによって温度上昇はほぼ半減されるものと考えられる。

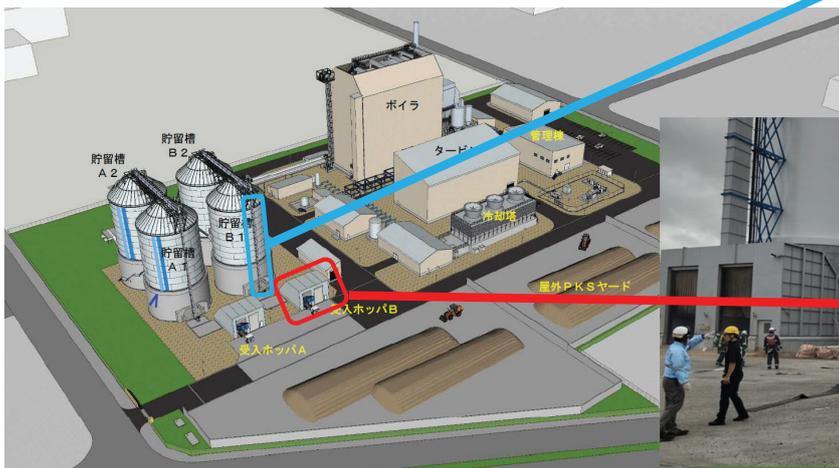
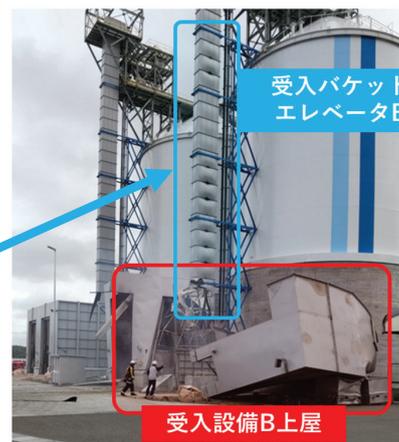
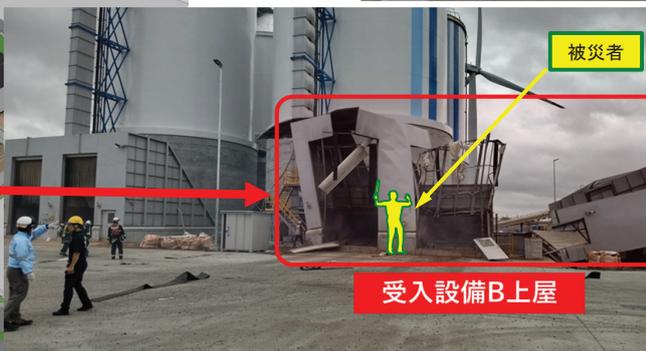
- ・事故が発生した受入設備Bは約276tを受入れ、ダンプトラック17台と18台目を受入れ中
- ・受入設備Aは約352tを受入れ
- ・現場は火の気が無く、受入ホッパB下の払出機から若干の発煙があった(写真は事故直後)

9:40 爆風でダンプトラック誘導員1名の負傷を確認

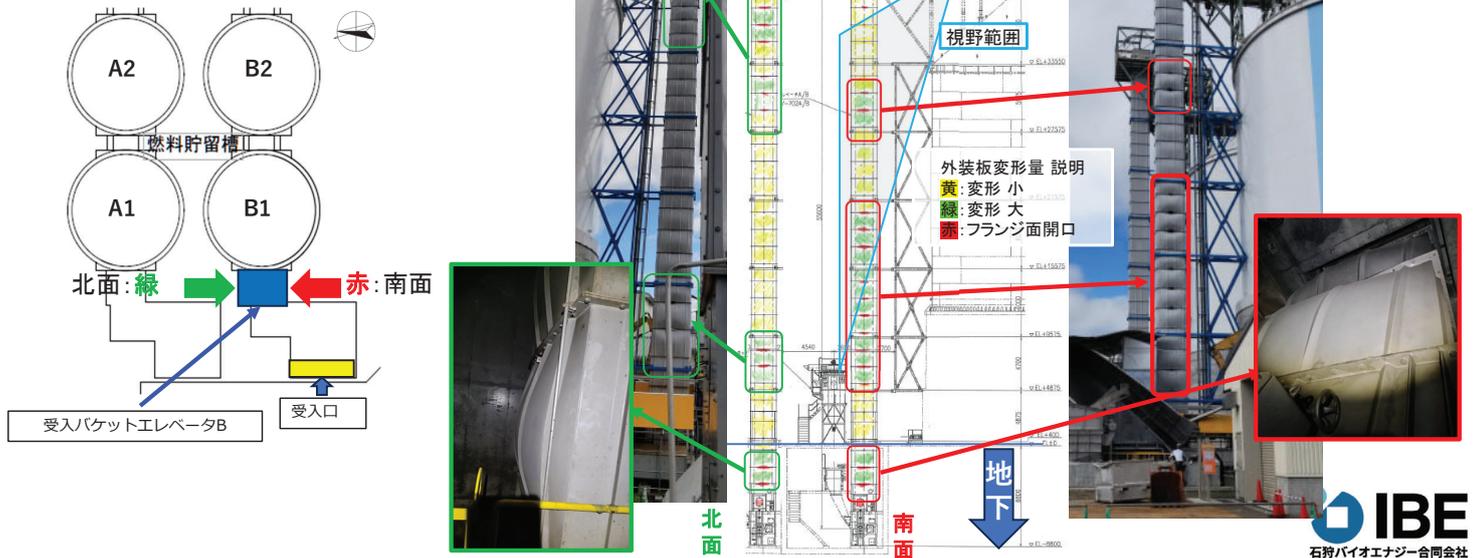
### 3. 事故概要 2/3 (受入バケットエレベータB 損傷状況)

- 受入バケットエレベータBの外装板(機械装置を覆う金属製の箱)の損傷は全体的にあるが、地下部が最も大きい

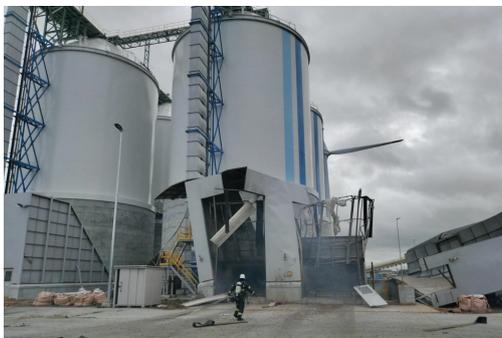
受入設備B正面より

- 受入設備B上屋は、爆風で左右に崩壊

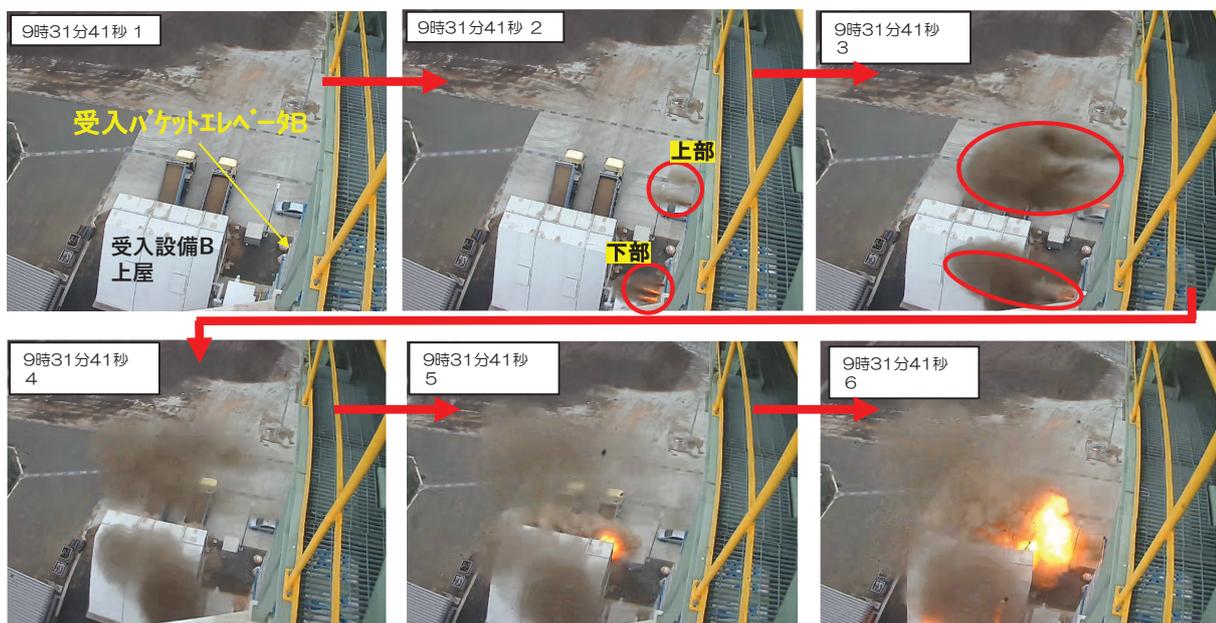
### 3. 調査結果 1/3 (爆発状況)

- 監視カメラの映像より最初の爆発は、受入バケットエレベータB下部で発生
- その後、受入バケットエレベータB上部へ、さらに受入設備B上屋の爆発が発生

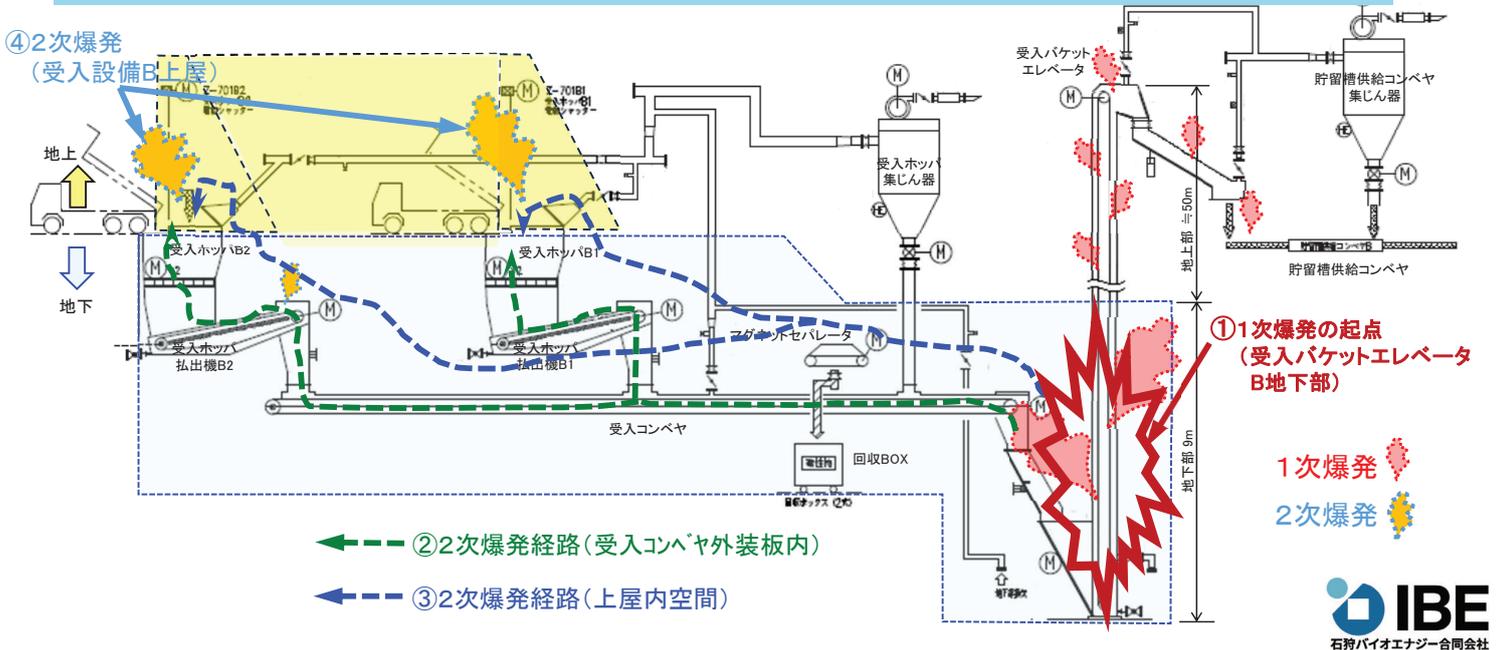
### 3. 調査結果 2/3 (爆発の起点と爆発経路)

- 1次爆発の起点は、監視カメラの映像と一番損傷が著しい箇所から①受入バケットエレベータBの地下部と推定される
- 2次爆発は②受入コンベヤ外装板内、又は③受入設備B上屋内の空間を伝播し、最終的には④受入設備B上屋の爆発に至ったと考えられる

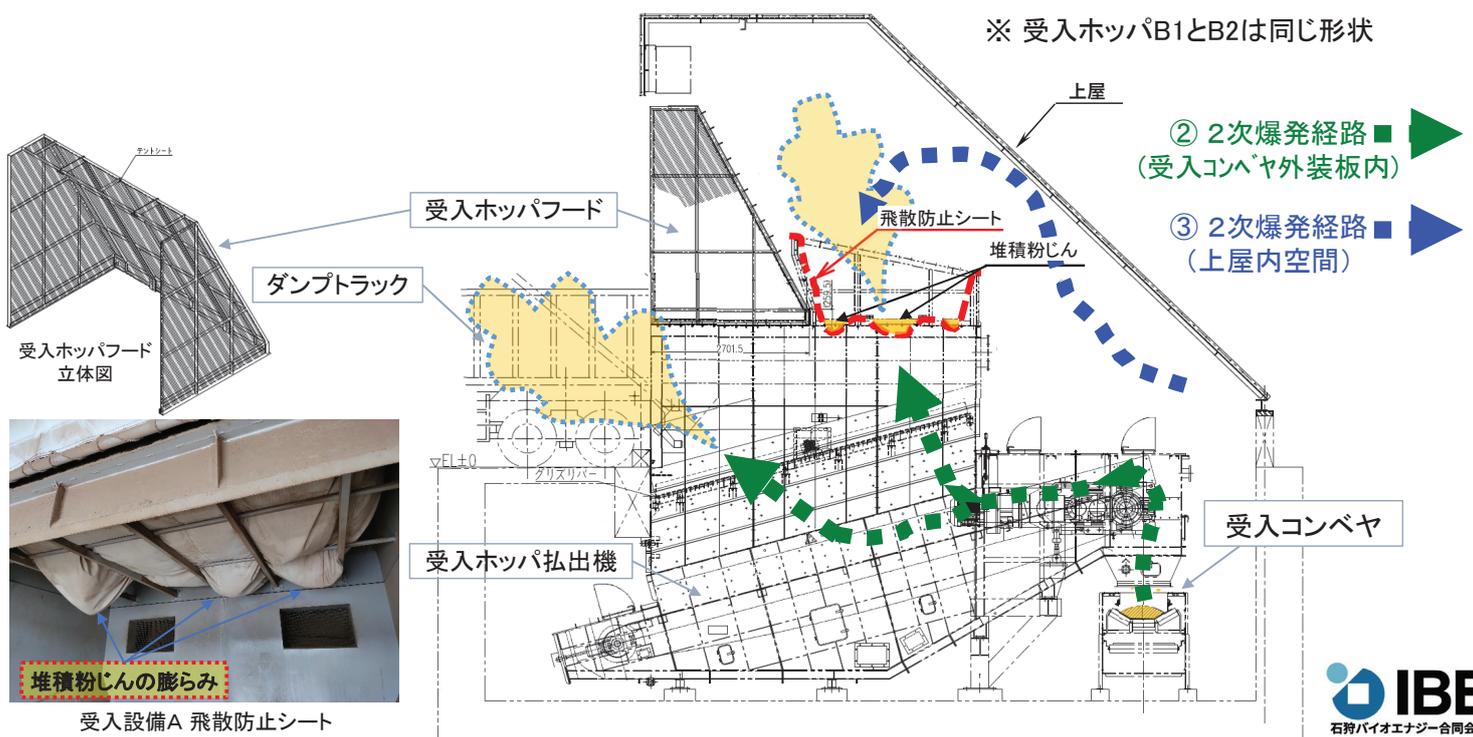
### 3. 調査結果 3/3 (受入設備B上屋内の2次爆発経路)

- 飛散防止シート (ポリエステル製) の上に堆積していた粉じんが1次爆発の爆風により飛散し、2次爆発に至ったと考えられる
