# 四国における火力発電設備の 保安状況について

令和6年11月26日

中国四国産業保安監督部  
四国支部 電力安全課 松本

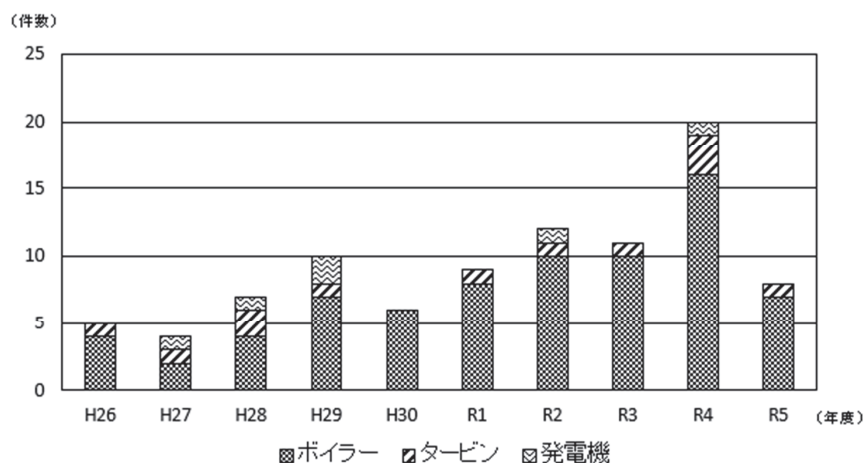
図1. 平成26年～令和5年度の火力発電所事故件数及び発生場所の推移

- ① 令和5年度の事故は、8件発生（ボイラー7件、タービン1件）
- ② 原因別：設備不備1件（製作不完全1件）、保守不備5件（保守不完全5件）、故意・過失1件、不明1件

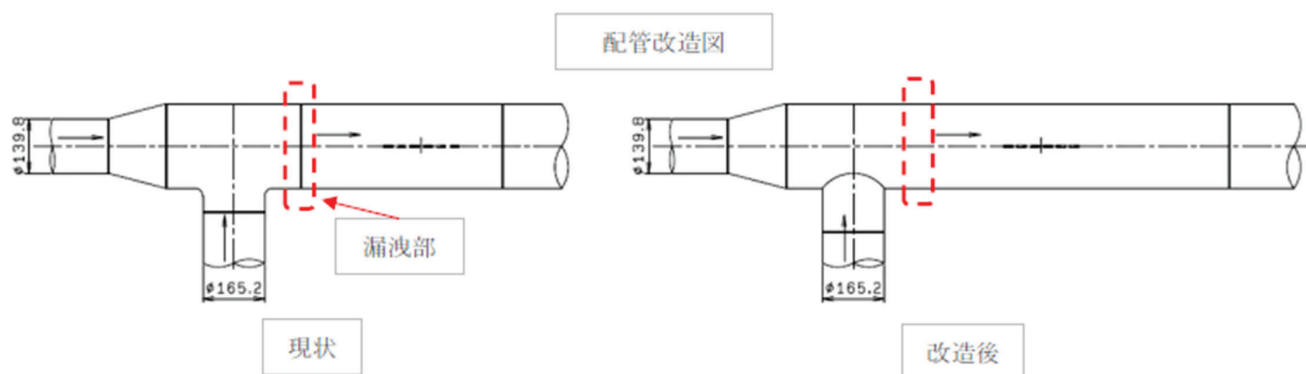
ボイラー低圧主給水管保温からのドレン滴下量が多いことを確認。  
調査するためボイラーを停止。  
低圧主給水管溶接部から漏洩を確認。

亀裂は管内面溶接境界を起点とし、内面から外面に進展した様相を呈していた。破面全面に応力腐食割れ特有の破面（ファンシェーブドパターン）が確認され、その中に疲労破裂を示すストライエーションが確認された。

低圧給水（50℃程度）と低圧節炭器再循環水（140℃程度）が合流した後の溶接部の破面で上記が確認されたことから、双方の流量バランスにより温度境界が前後することにより、応力が繰り返し発生し破断に至ったものと推定。

- ・同設計のボイラーの同箇所についても取替を行った。
- ・断面観察、成分分析調査を進めており、応力腐食割れの可能性が高く、対策として配管改造についてプラントメーカーと協議中である。

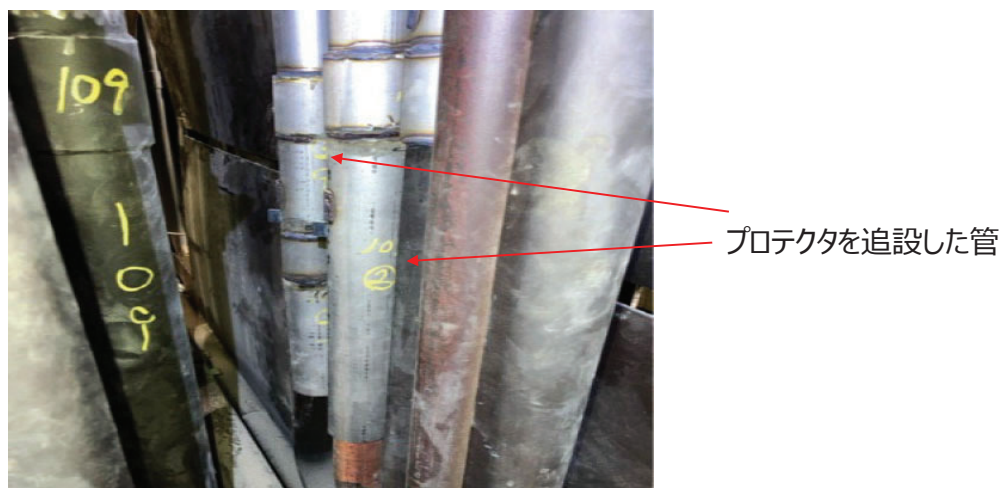
前日の運転日誌にて補給水日量増加が認められたことから、チューブリークの疑いによるプラント停止を行った。炉内確認の結果、再熱器管 5 本に損傷（破断 1 本、破孔 4 本）他が認められた。

損傷状況及び類似箇所点検の結果から、スートブロウ蒸気に巻き込まれた灰が、防振板と再熱器管（垂直部）の隙間を防振版に沿って流れることで、経年的に減肉が進行し破損に至った。

- ・防振板近傍のアッシュエロージョンが予想される管にプロテクタ（材質SUS304）を追設した。

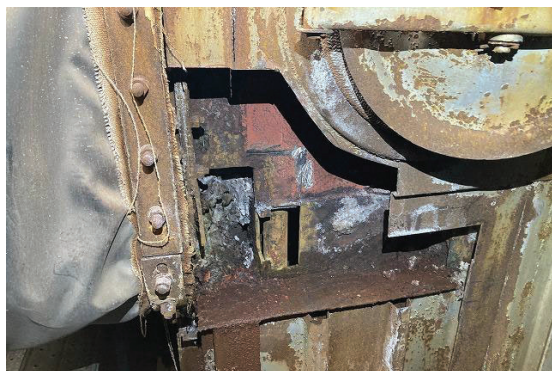
漏洩箇所

操業員が現場巡回時、高温節炭器ケーシング内からの水漏れを発見。  
経過監査強化としたが、水漏れが収まらないため高温節炭器管の漏洩を疑いボイラーを停止。  
ケーシングを開放し、漏洩部を確認したところ、亀裂を確認。

当該漏洩箇所は過去に支持金物を溶接しており、ボイラー起動停止の繰り返し熱伸縮の亀裂対策として切除をしていた。今回、それまでの熱伸縮による欠陥が内在しており繰り返しの熱伸縮で、亀裂に至ったと想定。
