四国における火力発電設備の 保安状況について

令和7年11月25日

中国四国産業保安監督部
四国支部 電力安全課

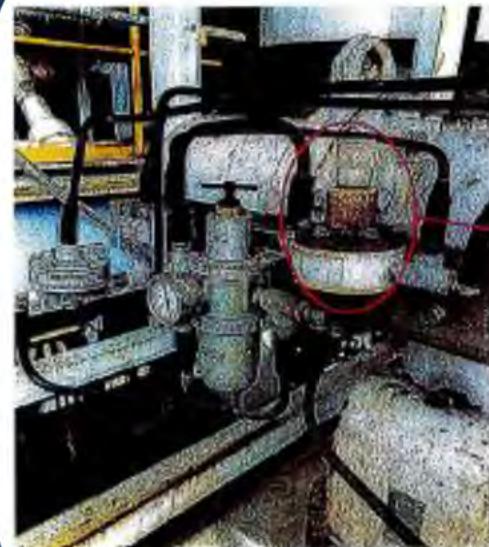
取替前

再熱器バイパス弁ロックバルブ内のダイヤフラムが経年劣化により破損。取替部品の手配に時間を見たため、発電支障になった。

不具合が懸念されるバルブ（ダイヤフラム）があれば早期取替を計画する。

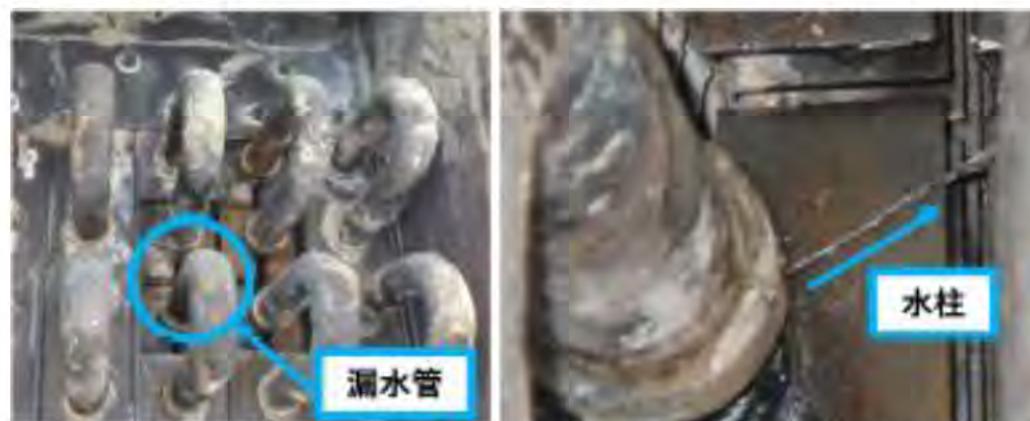
主蒸気流量とボイラ給水量との差が拡大したため、ボイラーを停止し内部点検を実施した。内部点検の結果、節炭器チューブの漏洩が疑われたことから通水試験を実施したところ、節炭器チューブより水の流出を確認した。

破孔部位は、チューブ表面が燃焼ガスの流れと同じ方向に平面的に摩耗していたことから、燃焼ガス中の硬質灰や砂等が接触し、摩耗が進行したものと考えられる。

通水試験：水漏れ状況

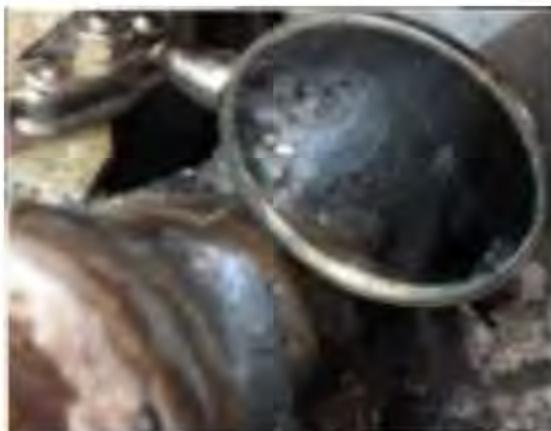
肉盛溶接補修後

・隣接管に対する肉厚測定の実施

→隣接するチューブに対して肉厚測定を実施した結果、漏水チューブ以外の摩耗減肉は確認されなかった。

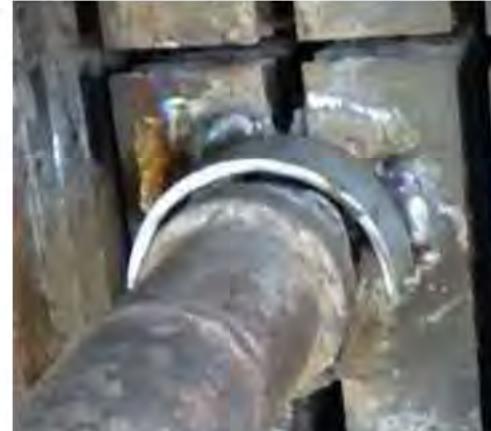
プロテクター施行状況

・プロテクター装着によるチューブ保護の実施

→チューブの摩耗進行防止の為、肉盛補修箇所に局所プロテクターを取付。

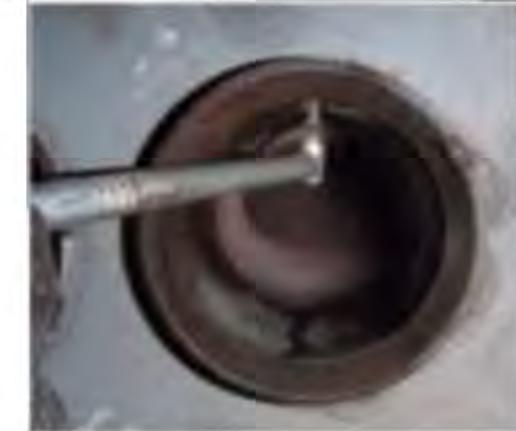
ペンシル型プローブ

・肉厚測定（摩耗監視）ポイントの追加

→標準の測定プローブでは正確な測定が困難であったことから、ペンシル型の特殊プローブを用意する。
