# 平成30年度電気事故の発生状況について

この度、平成30年度に中国四国産業保安監督部四国支部管内において発生した電気事故について、電気関係報告規則第3条の規定に基づき、事業用電気工作物の設置者から提出された電気事故報告をもとに、取りまとめました。

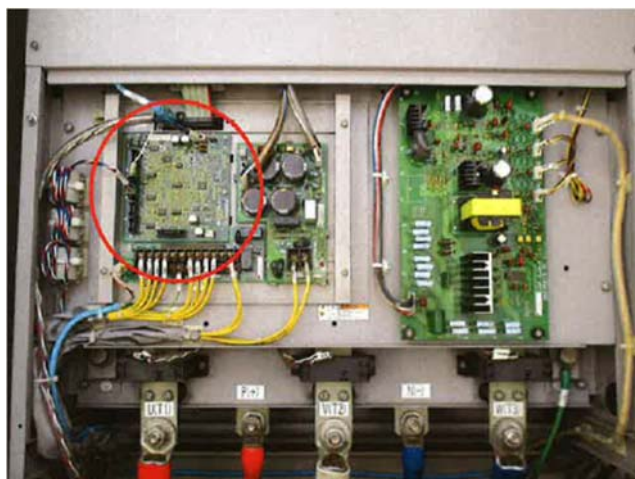
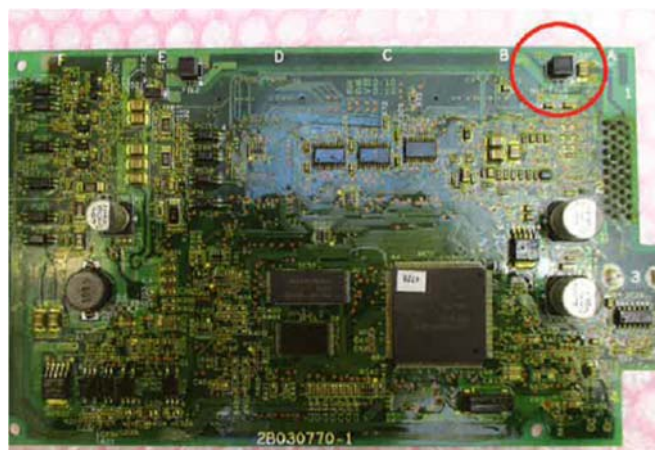
事故当日、主任技術者が点検中、パワーコンディショナー停止を確認。さらに調査したところパワーコンディショナーが「インバータ通信異常」にて停止しており、復旧できないことを確認した。その後のメーカー等による詳細調査の結果、パワーコンディショナーのインバータ電源基板、インバータロジック基板を交換した。

主任技術者およびメーカー等による調査の結果、ロジック基板内チョークコイルのワイヤーが断線して、内部回路の通信ができなくなりインバータ通信異常となった。断線の原因としてキュービクルの防塵対策が十分でなく、キュービクル内部に塵埃が拡散したことによりチョークコイルに塵埃が付着したため塵埃が空気中の湿分と結びついてワイヤーの腐食断線速度を速め、断線に至ったものと推定された。

写真 事故のあったパワーコンディショナーと断線したチョークコイル

メーカーに対しキュービクルの防塵対策を依頼

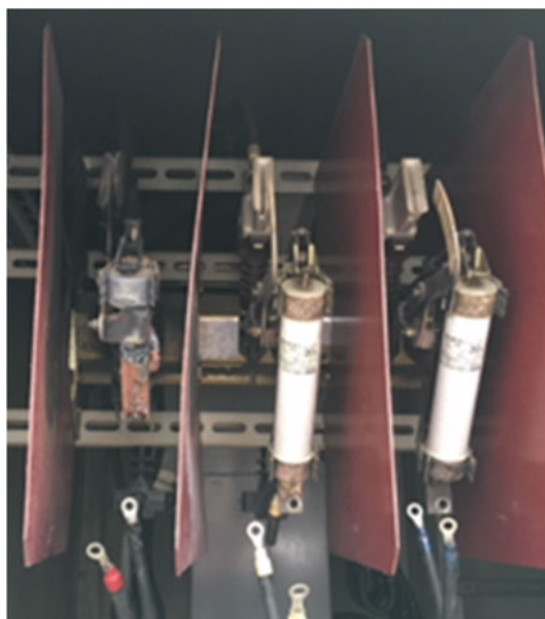
主任技術者が現場にて受電設備の状況を確認したところ、L B S の R 相高圧源流ヒューズ、碍子部が激しく破損していること、進相コンデンサが膨張していること、区分開閉器は投入状態であり、地絡保護装置が動作していなかったことを確認した。

調査の結果から、事故は、進相コンデンサが経年劣化によるものと思われる絶縁劣化で内部短絡が発生、配電線系統の関係から短絡電流がヒューズの遮断電流よりも小さいために遮断できず、短絡電流が継続したことにより高圧源流ヒューズ及び L B S が破損し、その際のアークにより短絡、地絡事故となったと推定された。また、地絡保護装置の制御電源を変圧器 2 次側（R S 相）から供給していたこと

とから、事故と同時に停電したため動作せず、波及事故となったものと推定された。

- ・劣化兆候が見られる電気工作物（進相コンデンサ）の取替を行わなかった。
- ・進相コンデンサの短絡保護が十分でなかった。

- ・進相コンデンサ取替及びコンデンサ用 L B S を設置した。
- ・主遮断用 L B S の電源側から地絡保護装置の電源を供給するように改修した。
- ・電気工作物（P F 含む）は更新推奨時期を踏まえて計画的に更新を行う。
