Ⅱ 令和2年度電気事故の発生状況について

この度、令和2年度に中国四国産業保安監督部四国支部管内において発生した電気事故について、電気関係報告規則第3条の規定に基づき、事業用電気工作物の設置者から提出された電気事故報告をもとに、取りまとめました。

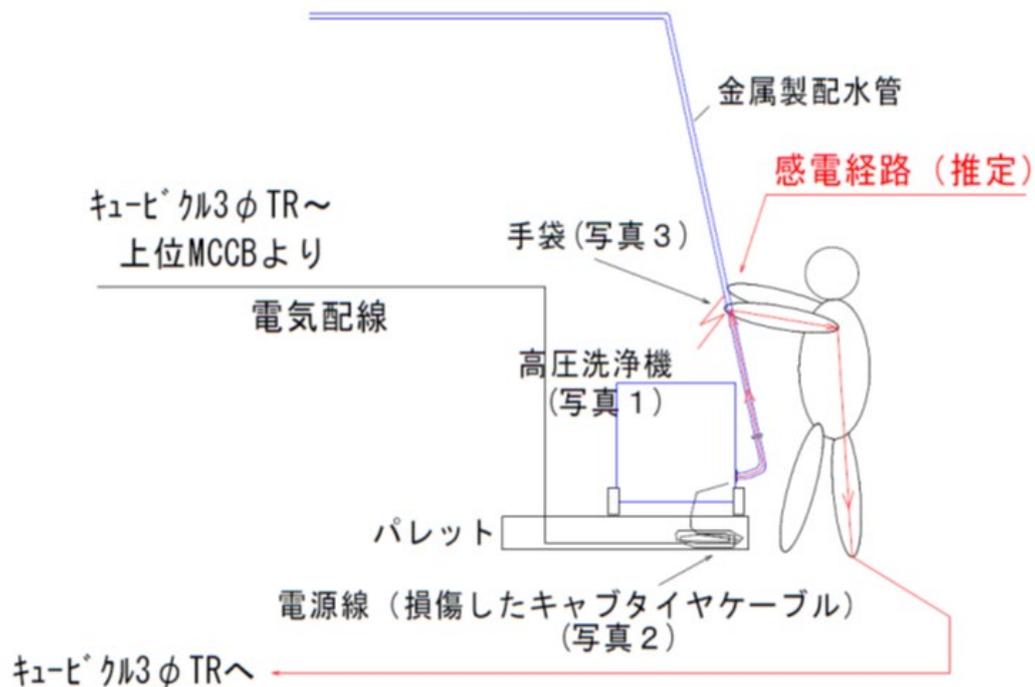
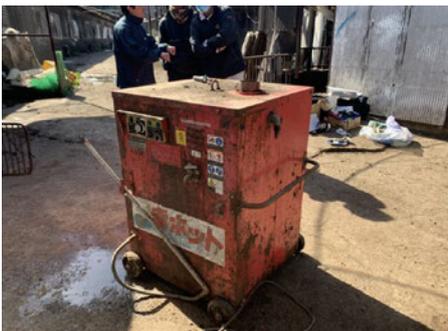
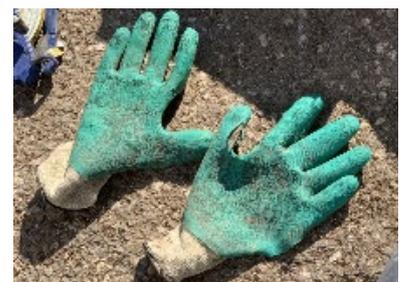
直前の月次点検において絶縁不良が指摘された箇所について、ブレーカを開放していたが、電気器具を使用するために改めて絶縁抵抗測定を行い、ブレーカを再投入した。当該回路につながっていた高圧洗浄機の配水管漏水修理を行っている際に作業者が感電し、死亡した。

- ・ 命を守るため、電気設備に不具合を発見した際は、触らないでください
- ・ 電気設備に不具合を発見したら、電気主任技術者へ連絡をお願いします。
- ・ 電気主任技術者より不良を指摘された場合は、早急に改修するとともに、改修後は電気主任技術者に確認のうえ使用するようお願いします。

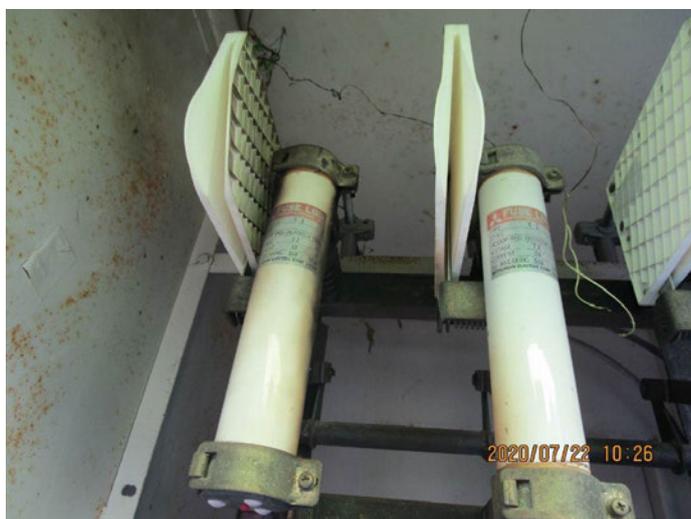
○事故のあった高圧負荷開閉器（LBS）

高圧負荷開閉器（LBS）の電源側充電部に、かずら（つる植物）が接触し短絡した。電力会社配電線の保護装置が動作し波及事故となった。かずらを撤去のうえ、絶縁抵抗測定した結果、異常がないことを確認し、電力会社からの送電を完了した。

かずらがキュービクル内の隙間から侵入し、高圧負荷開閉器（LBS）1次側高圧充電部に接触し短絡した。

高圧負荷開閉器（LBS）の取替
キュービクル内及び周辺の樹木等を伐採

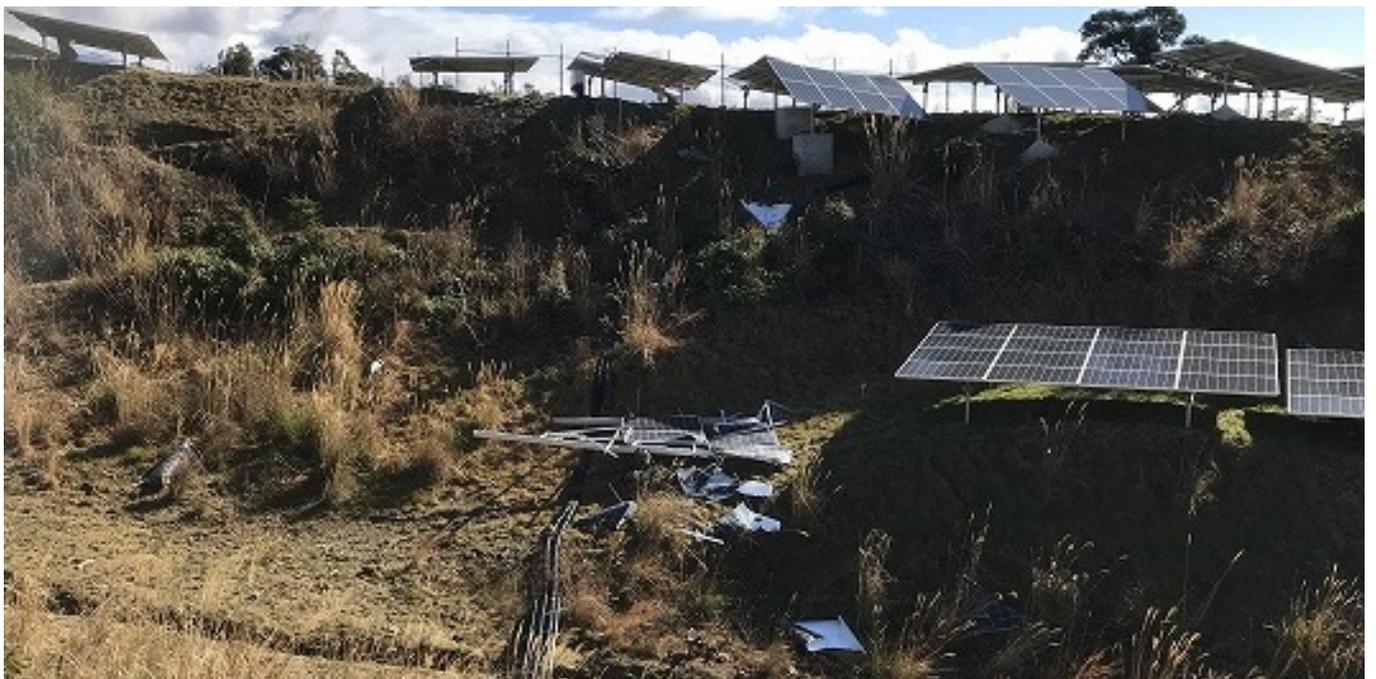
突風により太陽電池モジュールが事業場内へ飛散。飛散したモジュールが他のモジュールや架台にあたり損傷した。

一部の架台基礎が杭ごと抜けた。

風雨によるもの（風速 36.6 m/s）

- 事故のあったモジュール、架台、杭
・パネルの破損状況

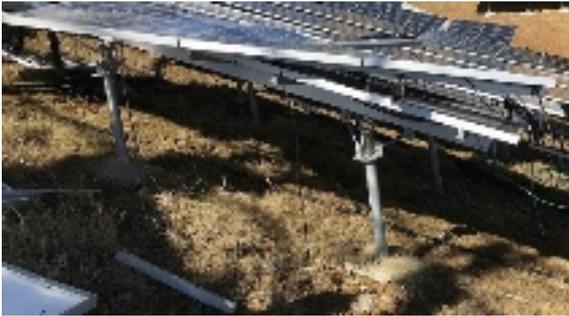
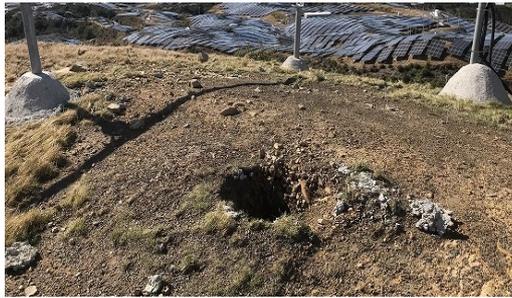
- ・ 架台からモジュールが外れている状況
- ・ 架台基礎が抜けた跡
