Ⅱ 令和4年度電気事故の発生状況について

この度、令和4年度に中国四国産業保安監督部四国支部管内において発生した電気事故について、電気関係報告規則第3条の規定に基づき、事業用電気工作物の設置者から提出された電気事故報告をもとに、取りまとめました。

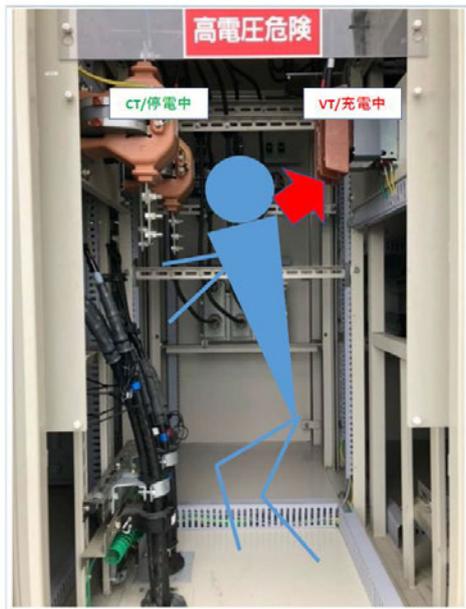
下請会社の作業員である被災者は、キュービクルへの高圧ケーブル引込み作業にあたり、ケーブルのくせ取りと余長確認を行う為、作業指示が無い状態で盤内に入り作業した。

被災者は、CTの負荷側の無電圧を事前の検電作業で確認し、盤内部全体が停電していると勘違いしていた（VTは充電中）。

被災者は、立ち上がった際に背面にある充電中のVTに接触し感電した。

○災害時（被災者は立ち上がった際にVTと右手が接触し感電）

ケーブルのくせ取りと余長確認については、当日の作業計画になく作業指示も出ていなかった。

VTの検電や絶縁シートによる養生がなかった。

CTが停電しているからVTも停電していると勘違いした。

作業点上位2点開放、短絡接地取付、絶縁シートによる養生を行う。

単線結線図と現場結線の確認を実施する。

現場へ充電範囲を表示する。

検電を確実に実施する。

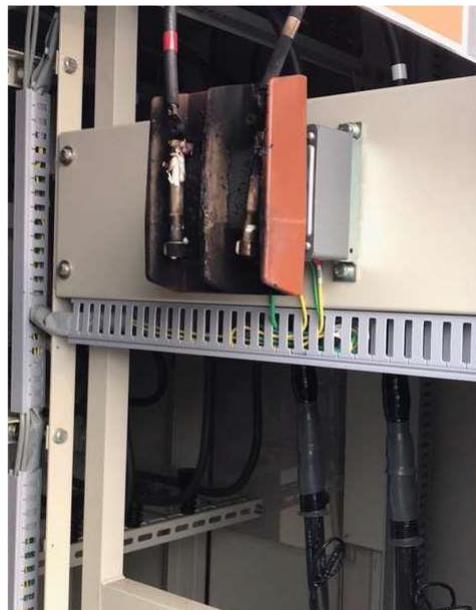
○災害後（VT短絡により損傷）

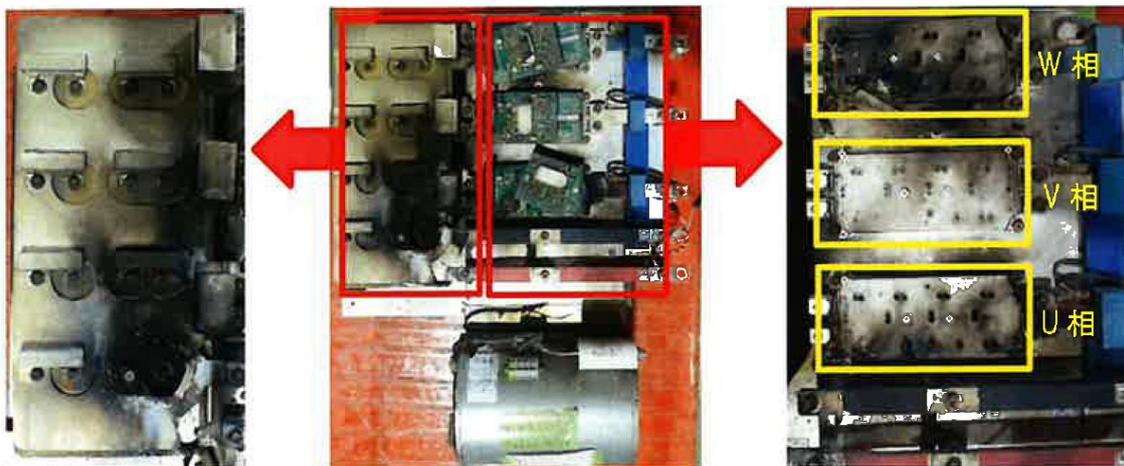
点検終了後しばらくして、監視盤にインバータ異常が検知され、パワーコンディショナー（5台中1台）が停止した。パワーコンディショナーの内部を確認したところ、インバータ部が黒く変色していることを確認した。なお、インバータ損傷による発煙はなかった。その後、メーカーによる点検の結果、パワーコンディショナーの変色していたインバータユニットを交換したところ、異常が解消された。

・過去の落雷等に要因する外来サージ・ノイズ等の影響により、インバータユニット内のIGBTチップが損傷し短絡が発生、それにより連鎖的に他のチップ、インバータユニットが損傷し、故障に至ったものと推定された。

インバータユニットの損傷状況

- ・雷対策としてサージアブソーバの強化を図った。
- ・事故が起きていないパワーコンディショナーについても、ドライバーボード・IGBTモジュールの交換を行い外来サージ・ノイズの影響を除去する処置を計画的に行う。

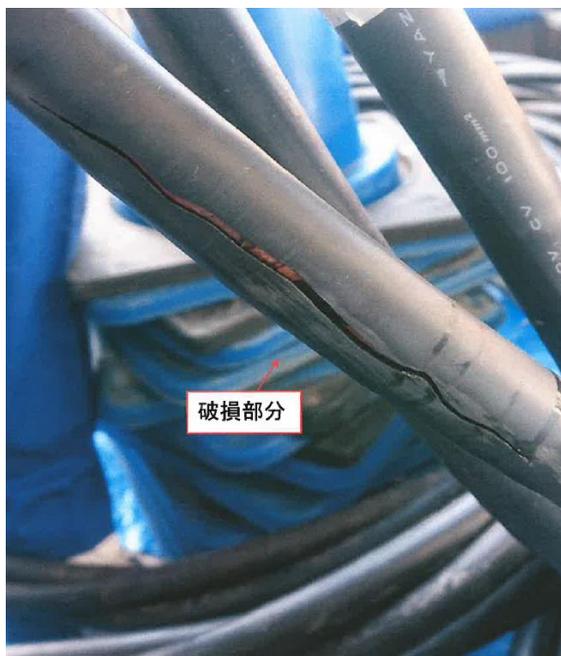
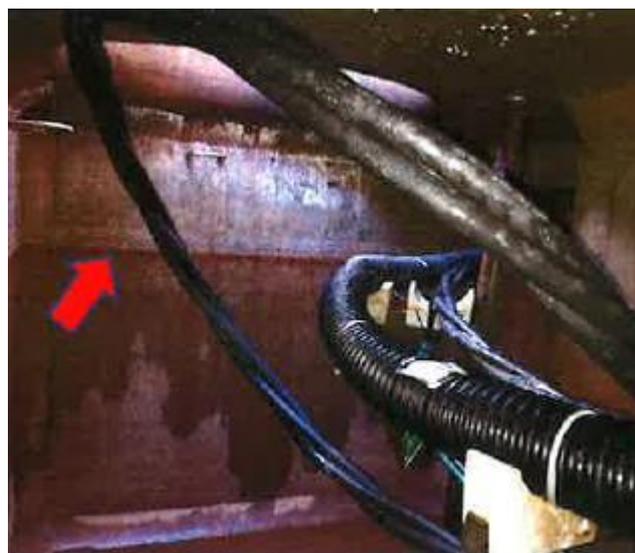
電力会社変電所の配電線遮断機が地絡により自動遮断し、波及事故となった。調査の結果、当事業場の開閉器からキュービクル間の地下に布設の高圧引き込みケーブルが水トリーにより絶縁が低下し地絡したことが確認された。

・高圧引き込みケーブルの屋外地中布設における水の影響を受け、水トリーが発生・進展し地絡事故に至ったもの。

高圧ケーブルの破損状況。ケーブルを通してあるハンドホールには結露と水位跡が確認された。

・耐水トリー性の優れた E-E 型のケーブルに取替えた。

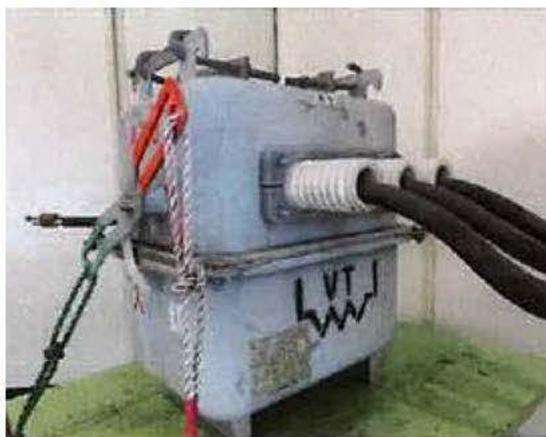
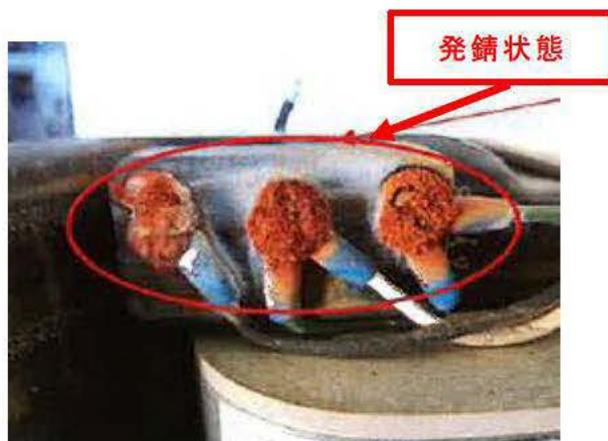
事件事例4は、飛来物接触によるPAS内部損傷が原因で波及事故が発生した事例です。

飛来物が開閉器に接触し、PAS内部に雨水等が侵入。水分による発錆が進展し、短絡・地絡事故となった開閉器（外観の変形やブッシングの割れもないが、内部には錆）
