Ⅱ 令和 6 年度電気事故の発生状況について

4. 電気事故の内容

5. 電気事故事例

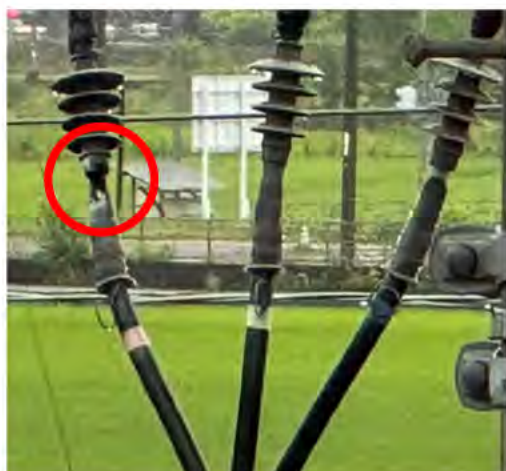
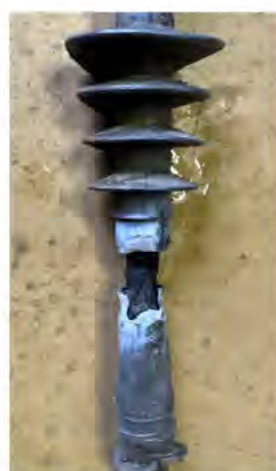
高圧引込みケーブル1相（赤相）の端末部分がシュリンクバック現象※により、ケーブルシース部分が収縮、その間から雨水が浸入し絶縁破壊となった。

なお、高圧ケーブル特有の間欠地絡のため方向性地絡継電器が動作せず、波及事故となった。

※シュリンクバック現象とは、ケーブル製造時シースに残留応力（収縮しようとする歪み）が残り、それが日射や通電等によるヒートサイクルにより解放されることで、シースがケーブル中央方向に収縮する現象です。

事故点：高圧引込みケーブル

エコケーブルを施設する場合には、端末部にシュリンクバック対策品を使用する

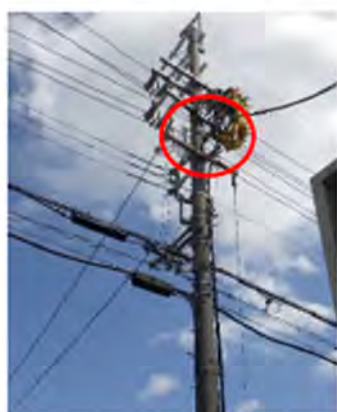
平成31年、近畿管内の自家用電気工作物設置事業場において、屋外の高圧引込みケーブル端末部で地絡が発生し、保護範囲外であったため波及事故に至るという電気事故が発生しました。

写真1 波及事故発生現場

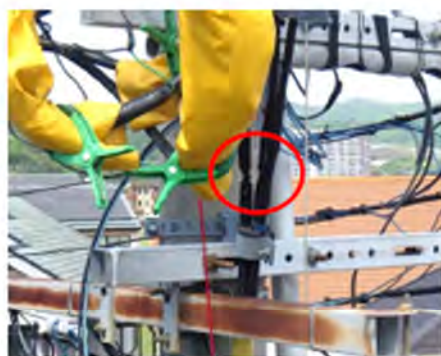
独立行政法人製品評価技術基盤機構（NITE）が調査したところ、当該ケーブルは経過年数約14年のEMケーブル（EM6600 CE/F、いわゆるエコケーブル）であり、シースの収縮（シュリンクバック現象）が原因で地絡に至った可能性のあることが判明しました。（写真1～3参照）

写真2 事故ケーブルの設置状況

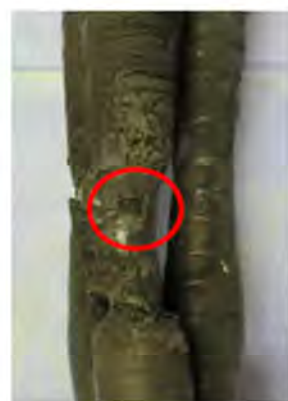
写真3 地絡箇所

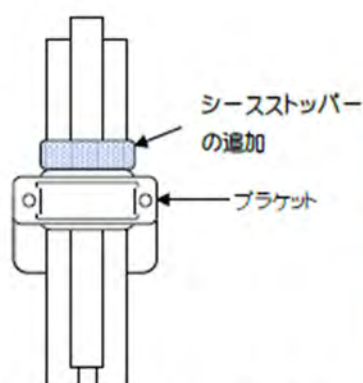
図2 シュリンクバック対策例

シュリンクバック現象による事故発生抑制のため、特にEMケーブルの端末部においては、シースストッパー等の対策を講じるよう、ご検討をお願いします。（図2及び写真4参照）

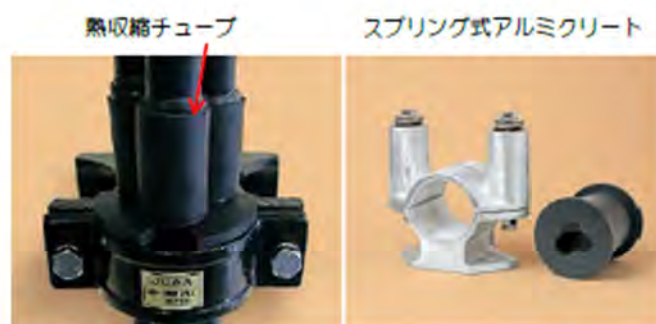
写真4 シュリンクバック抑制対策品の例
(写真提供：住電機器システム株式会社)

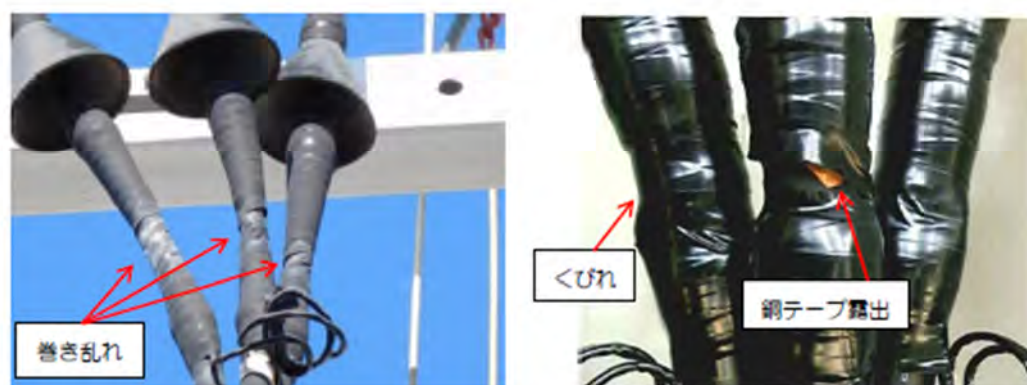
また、日常点検においては、ケーブル端末部におけるテープの巻き乱れや銅テープの露出等に注意するようお願いします。（写真5参照）

写真5 外観上の注意点

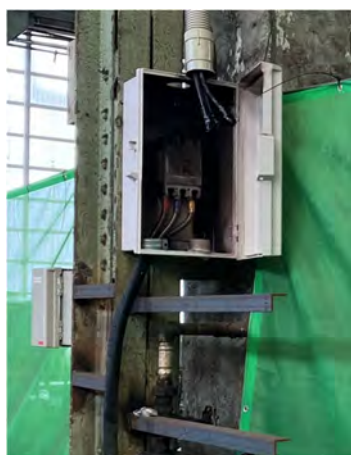
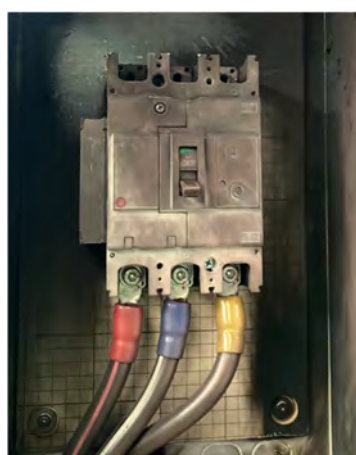
施設の改修工事中に一部配線の切り離し作業を行っていた。開閉器箱の撤去作業を行っていたが、活線であることを誤認してしまい、電源側ケーブルを取り外し開閉器箱からケーブルを引き抜こうとした際に、短絡アークが発生し、左手3度熱傷を負った。

- ・動力用幹線（3相200V）をループ配線している箇所であり、作業責任者、作業員とも、当該箇所が改修工事により、ループ配線から切り話された回路と誤認した。
- ・作業前に当該開閉器箱の負荷側（ブレーカー切状態）で検電を行い、電源側を検電せずに開閉器箱を取り外しようとした。

事故点：開閉器箱

作業前打合せでは、検電しながら作業をすると決められていたが、検電する場所については、明確にしていなかったため、本件をふまえ「検電は、停電して取り扱う回路の電源側で行う」ことを再発防止対策とした。
