# バイオマス発電所における爆発・火災 事故及びその対応について

令和6年11月26日

中国四国産業保安監督部四国支部  
電力安全課

## 2. 武豊火力発電所における爆発・火災事故（令和6年1月）

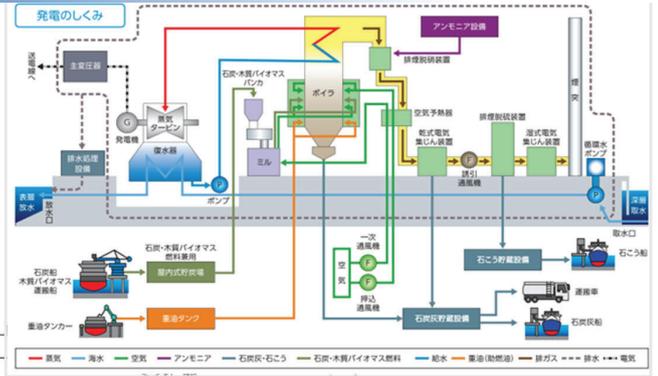
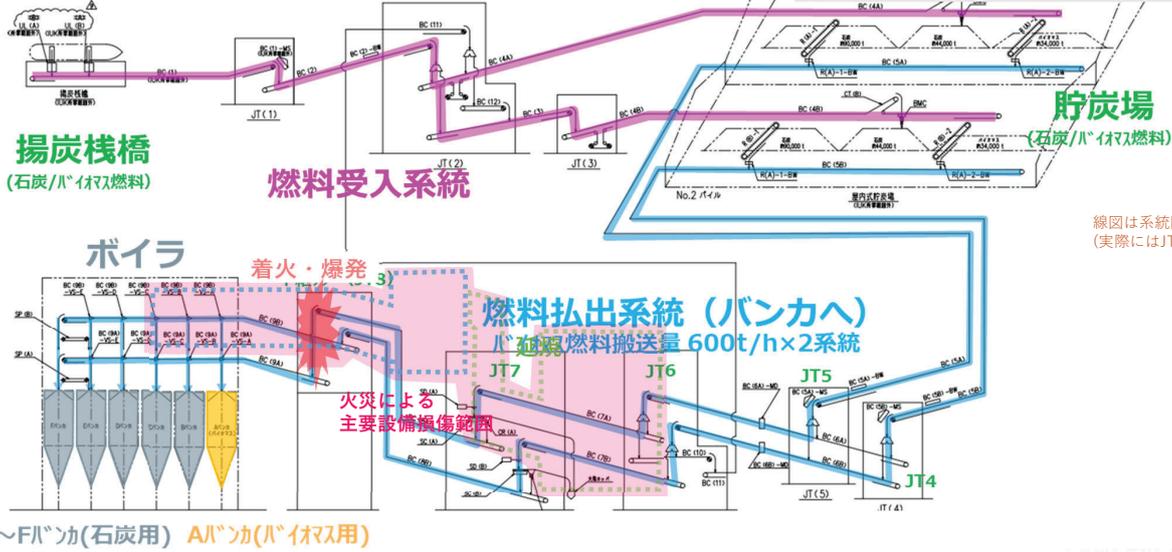
## 2. 設備概要

- 燃料は**石炭とバイオマス燃料の2種類**
- 燃料搬送のためのベルトコンベヤ（BC）は、**石炭とバイオマス兼用**（バイオマス燃料搬送量 600t/h×2系統）
- 貯炭場からボイラに隣接したバンカ（一時貯蔵用の設備）へ払出→ ボイラの燃料として使用
- 中継タワー（JT）はコンベヤ輸送の方向、角度を変えるために設置されているコンベヤの乗継部

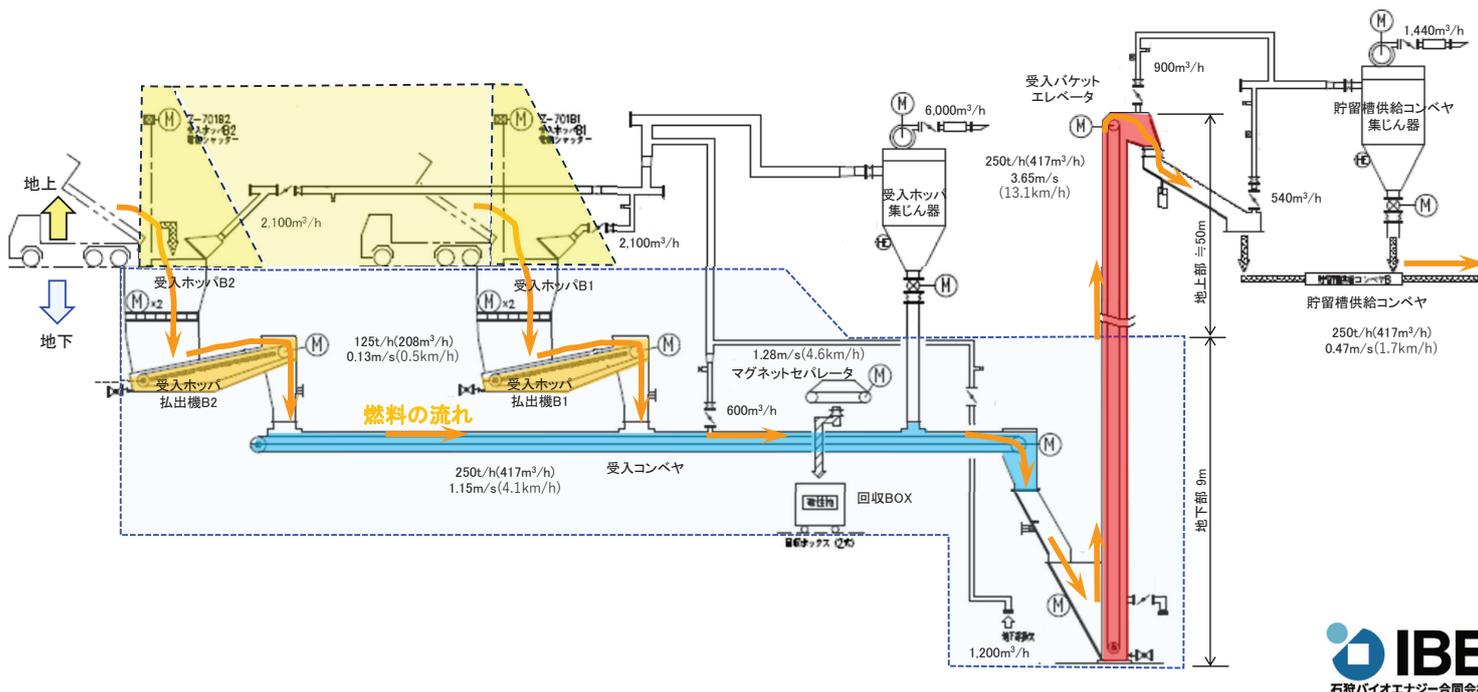
### 3. 設備概要 燃料受入設備 2/2 (詳細図)

- 船からダンプトラックで運ばれて来た燃料は、受入設備を経由し貯留槽へ移送される
- 今回、事故があった受入設備Bは、木質ペレット又はPKSを受入れる場合に使用される
- 通常、船からの受入期間は4日間 (2,500t/日×4日)
