Ⅱ 令和 6 年度電気事故の発生状況について

4. 電気事故の内容

5. 電気事故事例

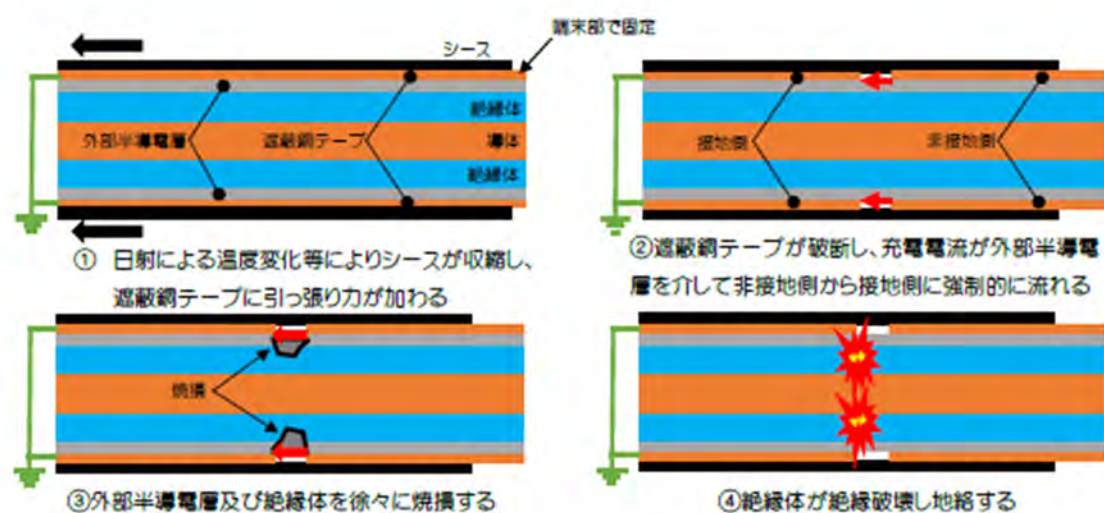
図1 シュリンクバック現象のメカニズム例

※シュリンクバック現象とは、ケーブル製造時シースに残留応力（収縮しようとする歪み）が残り、それが日射や通電等によるヒートサイクルにより解放されることで、シースがケーブル中央方向に収縮する現象です。

特に EM ケーブル等のポリエチレンシースケーブルは製造時の残留応力が大きいことからシュリンクバック現象が発生しやすい傾向である

EMケーブルは2000年頃から導入普及が進んでいますが、EMケーブルに用いられるポリエチレン系シースは、ビニルシースに比べ製造時の残留応力が大きいことから、比較的収縮しやすいという特徴があります。特に、太いケーブルや、直線部が長い箇所、日射による温度変化が大きい箇所では、収縮量が大きくなる傾向がありますので注意して下さい。（図1参照）

シュリンクバック現象による事故発生抑制のため、特にEMケーブルの端末部においては、シースストッパー等の対策を講じるよう、ご検討をお願いします。（図2及び写真4参照）
