三菱電機株式会社製パッケージ型非常用発電設備に係る動作不良
について

当社の一部のパッケージ型非常用発電設備の動作不良予防措置に関する件

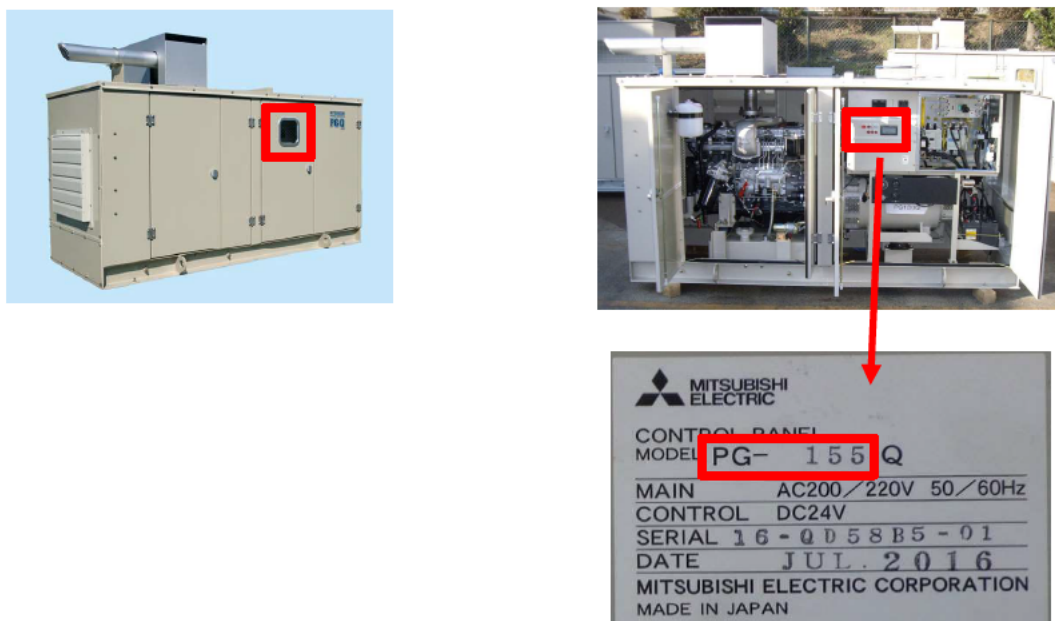
2. 装置内の制御盤に貼付する「制御盤 製造銘板」の「MODEL」欄でのご確認
(制御盤の位置は機種によって異なりますが、のぞき窓がある外面パネルの位置にあります)
